PARERE DI CONGRUITA' SUL PREZZO DI CESSIONE
DELL'IMMOBILE UBICATO IN
MILANO VIA BONNET 6-8-10,
FACENTE PARTE DEL PATRIMONIO IMMOBILIARE
"FONDO ATLANTIC 2 - BERENICE",
ALLA DATA DEL 30 NOVEMBRE 2009

REDAZIONE DEL PARERE DI CONGRUITA' SUL PREZZO DI CESSIONE DELL'IMMOBILE SITO IN MILANO VIA BONNET 6-8-10, FACENTE PARTE DEL PATRIMONIO IMMOBILIARE FONDO "ATLANTIC 2 - BERENICE", ALLA DATA DEL 30 NOVEMBRE 2009.

Via Bonnet, 6a-8a-10a

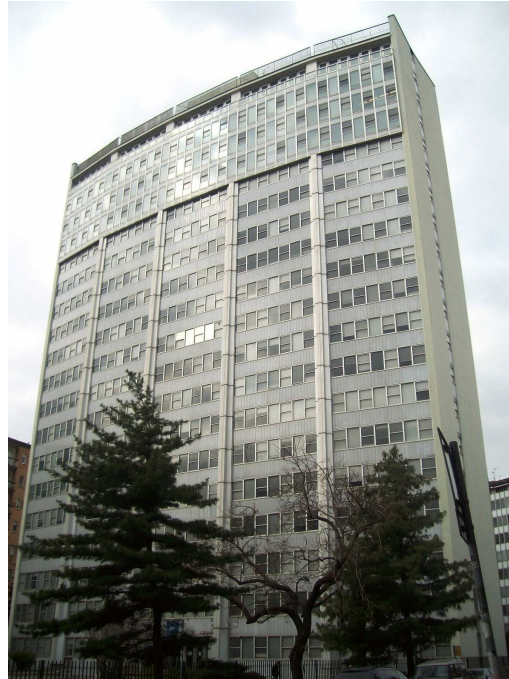
**Descrizione fabbricato**

Si tratta di un grattacielo destinato interamente a uffici di circa 12.000 mq, edificato nel 1951 e contraddistinto da uno sviluppo verticale di 19 piani fuori terra e 2 piani interrati.

La struttura portante dell'immobile è realizzata con travi e pilastri in c.a. gettato in opera e solai in laterocemento; di pianta rettangolare l'immobile ha una controventatura costituita dall'unico blocco ascensori con annessi corpi scale.

La copertura è piana impermeabilizzata con finitura costituita da lastroni in battuta di cemento.

La facciata è di tipo continuo in vetro con struttura in alluminio, sul lato lungo principale fino al 14° piano è caratterizzata da quattro colonne sagomate in aggetto rivestite da un carter in alluminio, sul lato lungo secondario si vede, in zona centrale la parte dei ballatoi con parapetti in acciaio che porta ai due vani scale e ai lati due colonne del tipo precedente fino al piano copertura, i due lati corti invece sono rivestiti per tutto il loro sviluppo verticale da piastrelle in clinker.

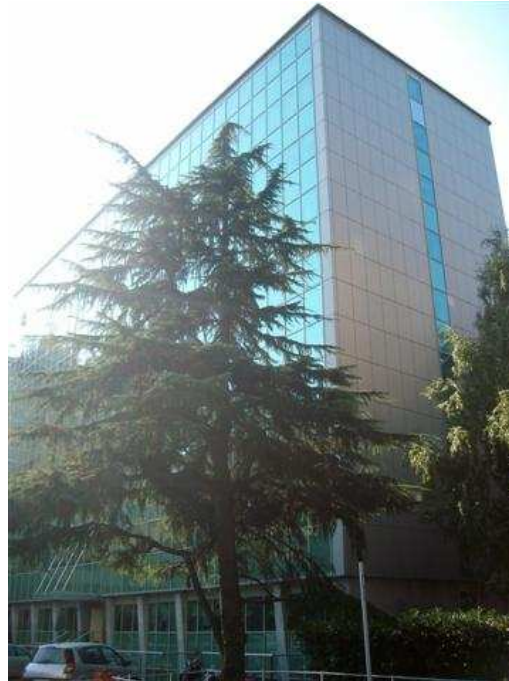
**Descrizione fabbricato**

L'immobile in esame è una palazzina a uffici di circa 5.000 mq, edificato intorno agli anni '60 è contraddistinto da uno sviluppo verticale di 9 piani fuori terra e 2 piani interrati.
